1. Проверка правильности схемы включения счетчика (с применением прибора ВАФ).

2. Проверка исправности электрического счетчика (с применением фазоуказателя):

Заключение:

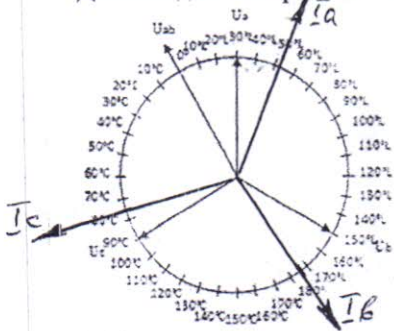
Данные для построения векторной диаграммы (измерения проведены относительно U_{AB}):

$I_a = 370$ mA, $\varphi_a = 52^\circ \angle$ Определено прямое чередование фаз на счёт
 $I_b = 285$ mA, $\varphi_b = 172^\circ \angle$
 $I_c = 790$ mA, $\varphi_c = 77^\circ \angle$
